## タクシードライバーの一時停止交差点における行動調査

塙 翔 (早稲田大学石田研究室)

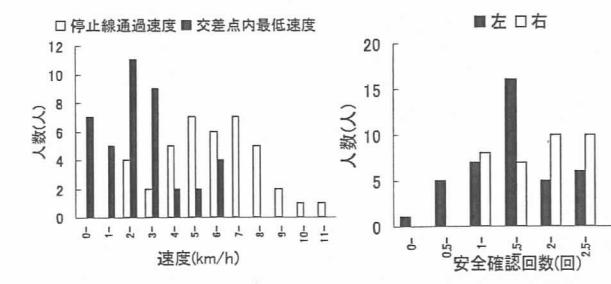
Fig.1は、運転者ごとの平均速度(停止線通過速度と交差点内最低速度)のヒストグラムである。停止線通過速度は8km/h以上、交差点内最低速度においても4km/h以上の速度を出しているものが存在している。

Fig.2,3は運転者ごとの安全確認行動(左右別)の安全確認回数と安全確認時間の平均のヒストグラムである。左の確認回数が1回未満で時間が1秒未満の運転者が存在している。そして、左を全く確認していない運転者が存在している。左折の観察であるため、右確認が重視されているが、これでは、左から来る歩行者や自転車に対して全く注意を払われておらず、危険な通過である。

Fig.4は運転者ごとのウインカーポジション開始位置の平均のヒストグラムである。ウインカーポジション開始位置の平均が5.69mであった。これは、交差点に近過ぎており、他の交通への意思表示が遅れている。観察地点の場合、交差点の手前は長い直線であるため、法令上は30m以上手前で点灯することになっている。
